# Restauration de la continuité écologique sur la rivière du Grand Morin

## Application sur un tronçon de la rivière

Rivière du Grand Morin - Seine-et-Marne - 77

Stage de découverte

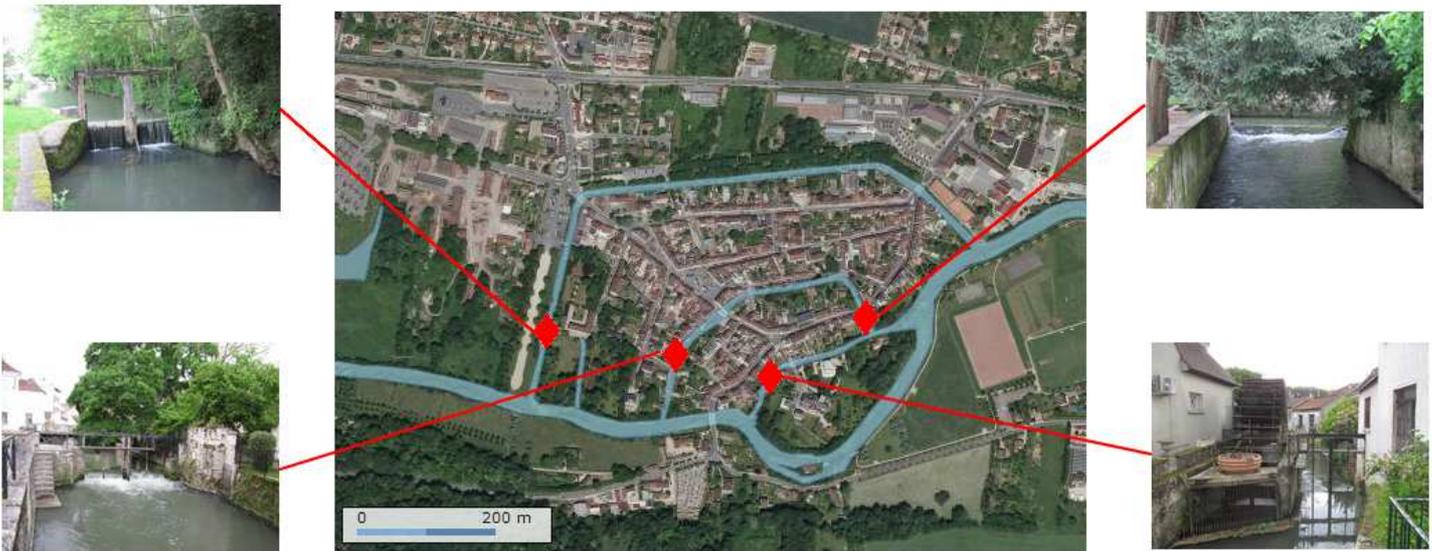
Figure 10 : Vue aérienne des brassets de Crécy (Source : Géoportail) et localisation de ses ouvrages hydrauliques (photographies : Florian Navarre)

La ville de Crécy la Chapelle doit son surnom de « Venise Briarde » à la présence de trois brassets qui découpent son centre-ville. Dans leur ouvrage *Crécy en Brie et la*

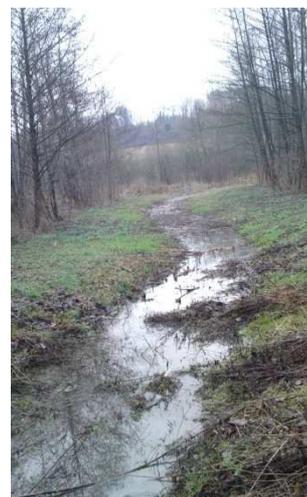
**Photo 6 : Canal  
d'alimentation (Réalisation :  
Florian Navarre)**

La frayère est actuellement alimentée en eau par un court canal équipé d'une vanne ainsi que par des remontées de nappe phréatique. Cependant, seule une crue peut remplir de façon optimale la frayère. Or, depuis sa création, le territoire d'étude n'a pas encore subi de crues. Par conséquent, la frayère n'a jusqu'à présent toujours pas rempli pleinement son rôle d'habitat favorable à la reproduction du brochet.

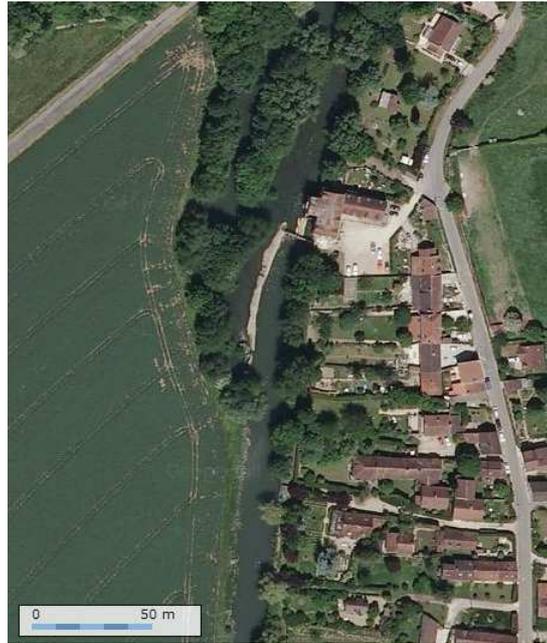
Photo 8 : Vue aérienne du moulin de Serbonne

Dans son étude, le SAGE présente l’ouvrage comme infranchissable pour la faune piscicole et dont l’état général est mauvais. En effet, le déversoir présente de nombreuses fissures tandis que la vanne est inutilisable, fermée en permanence. Une passe à canoë a par ailleurs été récemment mise en place par la propriétaire de l’ouvrage.

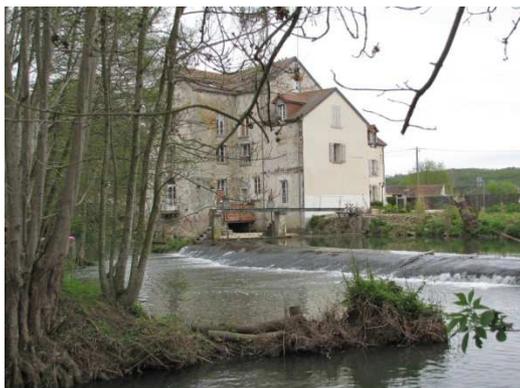
Photo 9 : Vue d'ensemble du moulin de Serbonne  
(Réalisation : Florian Navarre)

Le bâtiment de l’ancien moulin est aujourd’hui reconverti en une dizaine de logements locatifs.

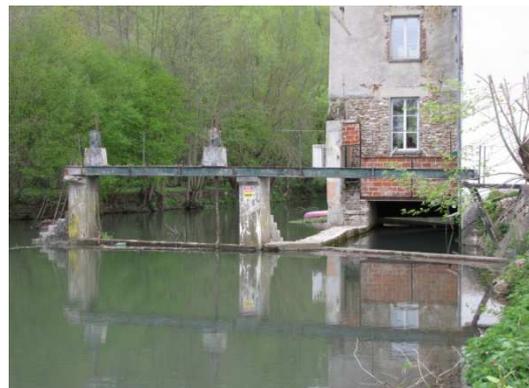
Photo 10 : Vanne du moulin de Serbonne  
(Réalisation : Florian Navarre)

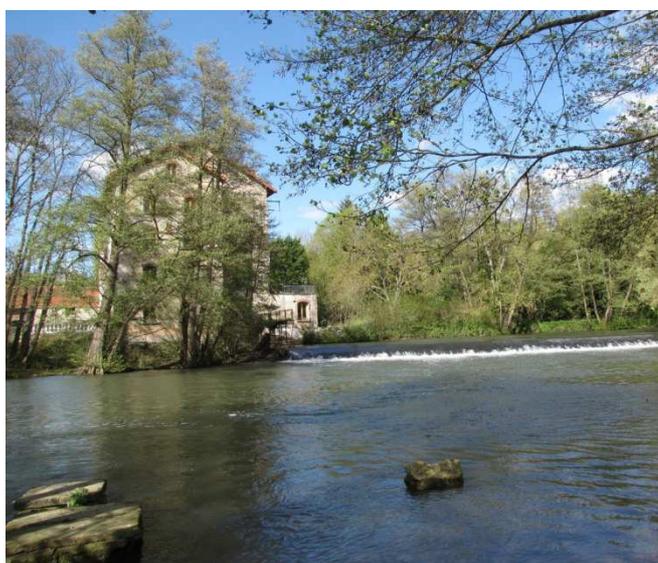
Photo 12 : Vue d'ensemble du moulin de La Chapelle  
(Réalisation : Florian Navarre)

Dans son étude, le SAGE présente l'ouvrage comme difficilement franchissable pour la faune piscicole et dangereusement franchissable pour les canoës lors des forts niveaux d'eau. L'état général est défini comme moyen avec notamment une vanne inutilisable, fermée en permanence.

Le bâtiment de l'ancien moulin est abandonné depuis une vingtaine d'année, suite à sa vente par un couple de restaurateurs. L'état d'abandon de l'ouvrage est sous le coup d'un retrait de son droit d'eau fondé en titre. L'identité de son propriétaire reste méconnue, celui-ci ne s'étant jamais fait connaître par le Syndicat du Grand Morin.

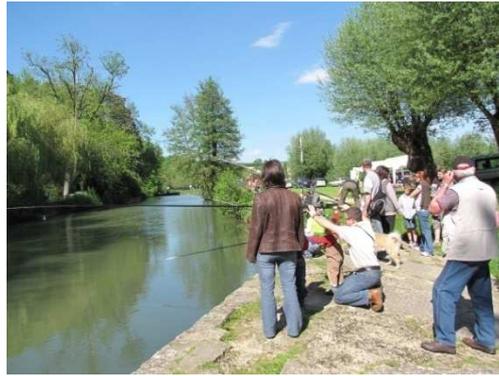
Photo 15 : Déversoir (Réalisation : Florian Navarre)

Au cours de l'année, les vannes sont régulièrement ouvertes par les services municipaux de Crécy la Chapelle afin de contrôler le niveau d'eau sur le tronçon qui part de cet ouvrage au moulin de La Chapelle. Ce contrôle est d'autant plus important que l'ouvrage permet d'alimenter en eau les brassets de Crécy. Ce phénomène s'observe notamment en été lorsque pour nettoyer ses brassets, la ville de Crécy la Chapelle fait ouvrir les vannes du moulin de Saint-Martin, ce qui a pour conséquence immédiate de les vider en eau.

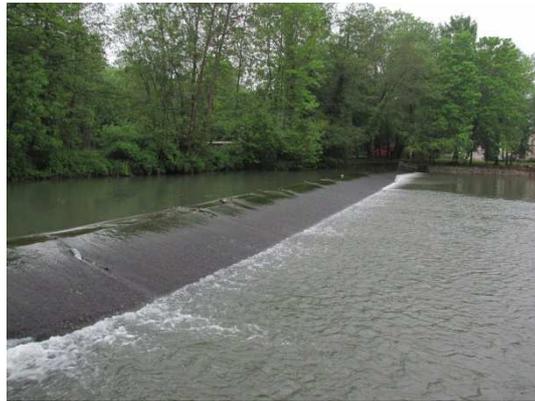
Photo 18 : Le déversoir (Réalisation : Florian Navarre)

La vanne du moulin Nicol est régulièrement ouverte par les services communaux de Crécy la Chapelle pour régler le niveau d'eau sur le tronçon qui part de cet ouvrage à celui du moulin de Saint-Martin.

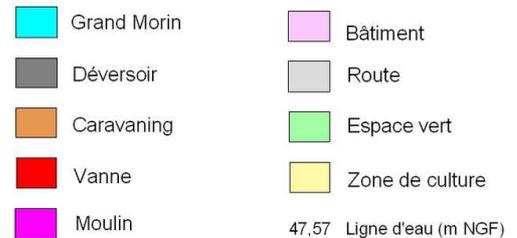
Figure 18 : Schéma du moulin Guillaume (Réalisation : Florian Navarre, d'après Géoportail)

Les quatre vannes sont manipulées par leurs propriétaires qui ne reçoivent aucune instruction de la part d'organismes externes, hormis celles du Syndicat du Grand Morin lors des alertes de crues. Par ailleurs, l'ouverture des vannes condamne la frayère du Marais (située quelques centaines de mètres en amont) qui nécessite un niveau d'eau constant pour que son canal soit alimenté.

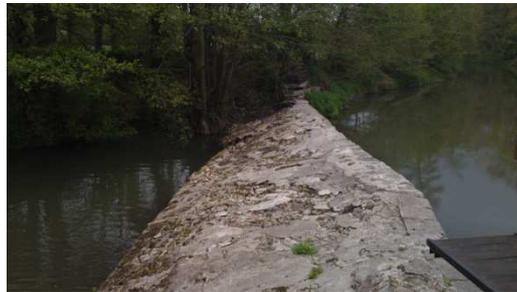
Photo 24 : Petit déversoir (Réalisation : Florian Navarre)

Dans son étude, le SAGE présente ces ouvrages comme infranchissables pour la faune piscicole et les canoës. Cependant, la récente ouverture de la vanne du moulin de La Sault permet à l'heure actuelle un passage difficile de la faune piscicole. L'état général des ouvrages des deux moulins est caractérisé de mauvais, avec notamment des déversoirs fissurés.

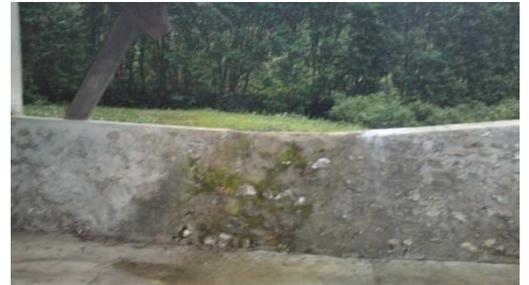
Photo 25 : Affaissement du bâtiment du moulin (Réalisation : Florian Navarre)

Le bâtiment du moulin de La Sault est le plus dégradé du territoire d'étude. En effet, en plus de l'ouverture de sa propre vanne, il subit les conséquences de l'arasement du moulin de la Misère (situé à l'aval de quelques centaines de mètres) réalisé en 2004. Comme pour le moulin Guillaume, les pilotis sur lesquels le moulin repose se

retrouvent dorénavant hors de l'eau, fragilisant l'ensemble des fondations. Par conséquent, le bâtiment comporte de très nombreuses fissures et le sol s'affaisse en différents emplacements. En revanche, les conséquences sur le moulin Drevault sont bien moindres, le moulin s'éloignant davantage de la rive.

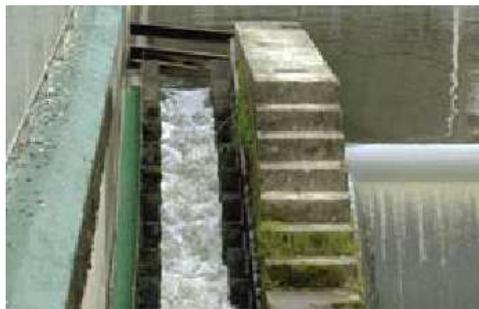
Photo 26 : Passe à ralentisseurs ((Réalisation : Henri Carmié)

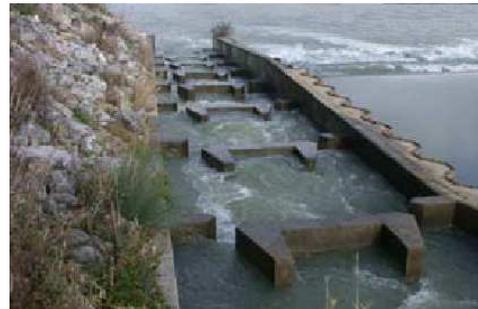
Photo 27 : Passe à bassins successifs (Réalisation : Hervé Jacquot)

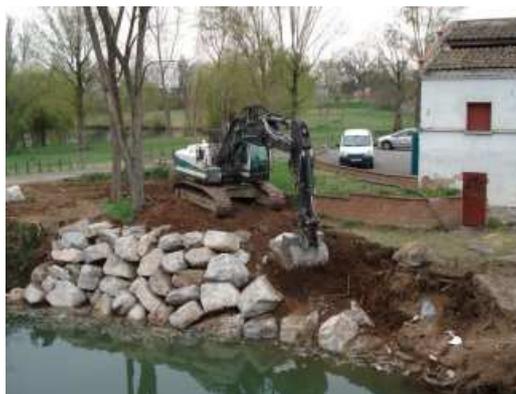
Photo 29 : Technique de l'enrochement (Source : [ladepeche.fr](http://ladepeche.fr))

- Les berges des secteurs à faibles enjeux (bois, prairies, cultures) ne nécessitent pas d'interventions directes sur les berges. L'abattage sélectif des arbres présents en bord de berge et risquant leur déstabilisation est néanmoins préconisé.
- Les berges des secteurs habités périurbains (jardins et espaces verts) doivent être renforcées à leur base par la mise en place d'un talutage réalisé avec la technique du tressage qui consiste en entrelacer des branches de saule mortes autour de pieux enfoncés dans le pied de berge.
- Les berges des secteurs à forts enjeux (proximité immédiate des bâtiments) peuvent nécessiter un renforcement plus important, comme l'enrochement.

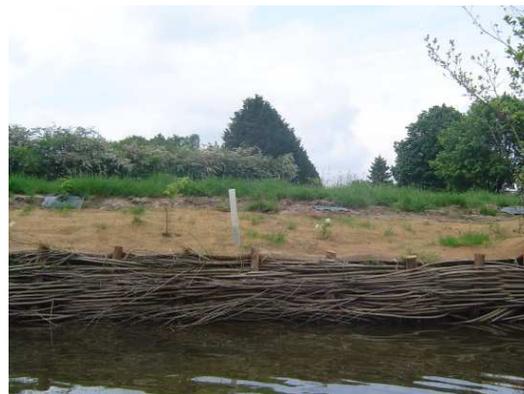
Photo 30 : Technique du tressage (Source: Syndicat pour l'Aménagement de la Vallée de l'Eure)

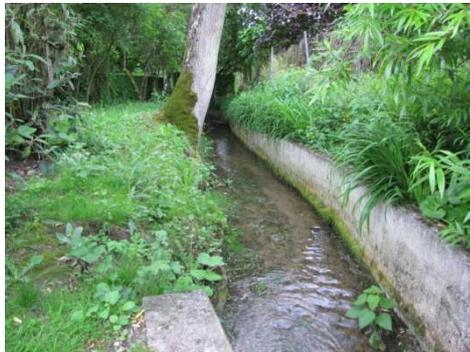
Selon le Syndicat du Grand Morin, remettre en état de fonctionnement les vannes du moulin de La Sault devrait permettre de rehausser le niveau d'eau jusqu'à l'ouvrage Martigny/Guillaume d'environ 60 cm. Cette solution mettra fin aux problèmes de circulation piscicole causés par la faible profondeur d'eau à proximité du déversoir de Martigny/Guillaume. Ce dernier sera par ailleurs franchissable par le canal du jardin du moulin Guillaume qui aura retrouvé une profondeur d'eau d'environ 70 cm, propice au passage de poissons.

Etat actuel du canal du jardin du moulin Guillaume (Réalisation : Florian Navarre)

La remise en état de fonctionnement des vannes du moulin de La Sault devrait sécuriser la traversée des canoës (fin des risques d'aspiration) mais également empêcher le franchissement de la faune piscicole. C'est pourquoi une passe à bassins successifs sera mise en place sur le déversoir principal.
